**INFORME N°172-OEP-OGIU-2018**

**ASUNTO :** *Estado Situacional Obras de Mantenimiento, Refacción y Reforzamiento Estructural del Colegio Real.*

**INFORME N° 026 - RMQM-OEP-OGIU-2018**

**ASUNTO :** Estado situacional por la solicitud de evaluación y revisión de la ejecución para la Propuesta de intervención Arquitectónica, Estructural, Sanitaria y Eléctrica requerida para las Obras de Mantenimiento, Refacción y Reforzamiento Estructural del Colegio Real.

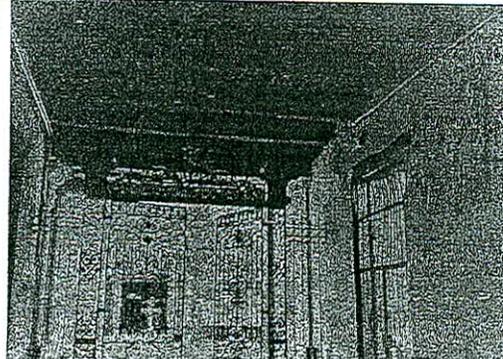
<p>En la toma se aprecia que las vigas se encuentran pandeadas y en al menos dos casos alabeadas, ello debido a dos posibles factores, el principal, incendio de hace ocho años, lo que trae como consecuencia que dichos elementos se deterioren y que las cargas actuales sobre ellas han superado las cargas admisibles de diseño de la madera utilizada en la construcción.</p>
2

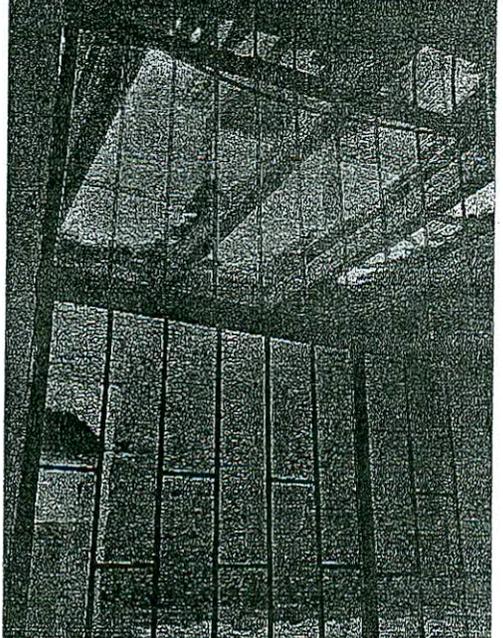
<p>Zona afectada directamente por el incendio, las estructuras y muros deben ser reemplazados en algunos casos y en otros su mantenimiento y reposición urgente para evitar que el resto de los ambientes contiguos se vean afectados.</p>

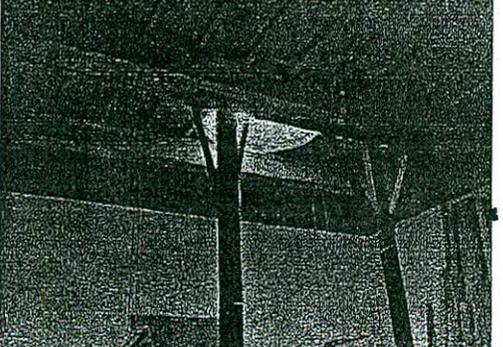
<p>La resistencia de las vigas ha sido superada por las cargas (peso propio) en zonas de archivos, por lo que han tenido que ser apuntaladas en algunos casos con pies derechos de madera y en otros por columnas de acero.</p>

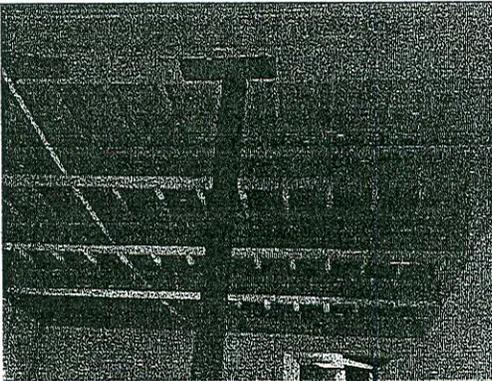
La resistencia de las vigas ha sido superada por las cargas (peso propio) en zonas de archivos, por lo que han tenido que ser apuntaladas en algunos casos con pies derechos de madera y en otros por columnas de acero.
6

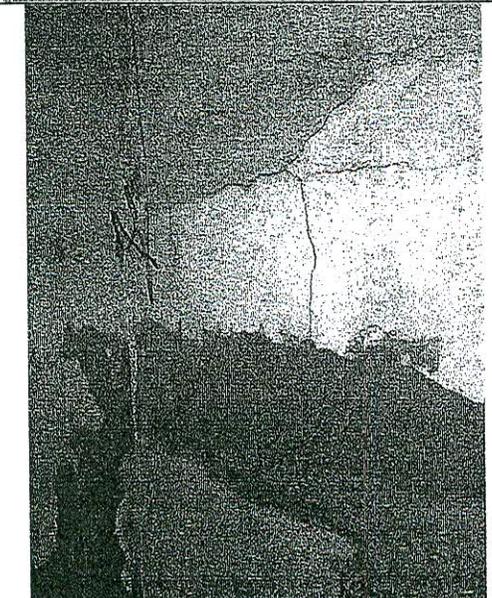
Los muros de adobe y quincha revestida de barro presentan fisuras y agrietamientos, con falla estructural debido a falta de mantenimiento, exposición al medio ambiente (humedad y gradiente de temperatura), los que deben recibir un mantenimiento o reposición urgente.

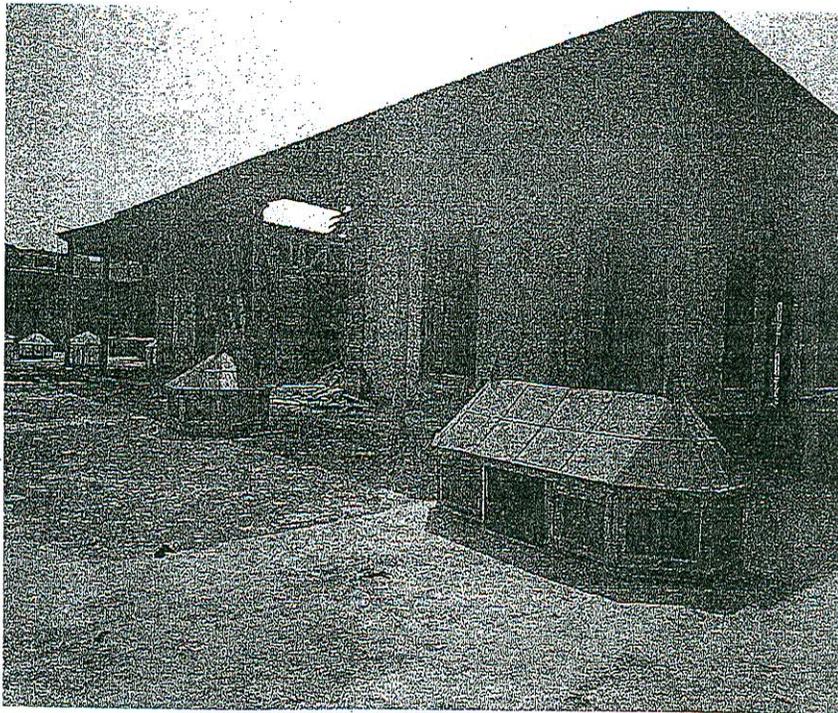
Oficinas administrativas 2 piso (apuntaladas por derrumbarse)
